PROCESO DE RESTAURACIÓN DE UN MURAL AZULEJERO DE JOAQUÍN MICHAVIDA

*Begoña Carrascosa Moliner
Ana Christina Oliveira de Araújo
Montserrat Lastras Pérez*

RESTAURACIÓN DEL MURAL CERÁMICO DE SOCARRATS DEL COLEGIO OFICIAL DE ARQUITECTOS DE VALENCIA

*Begoña Carrascosa Moliner
Montserrat Lastras Pérez*

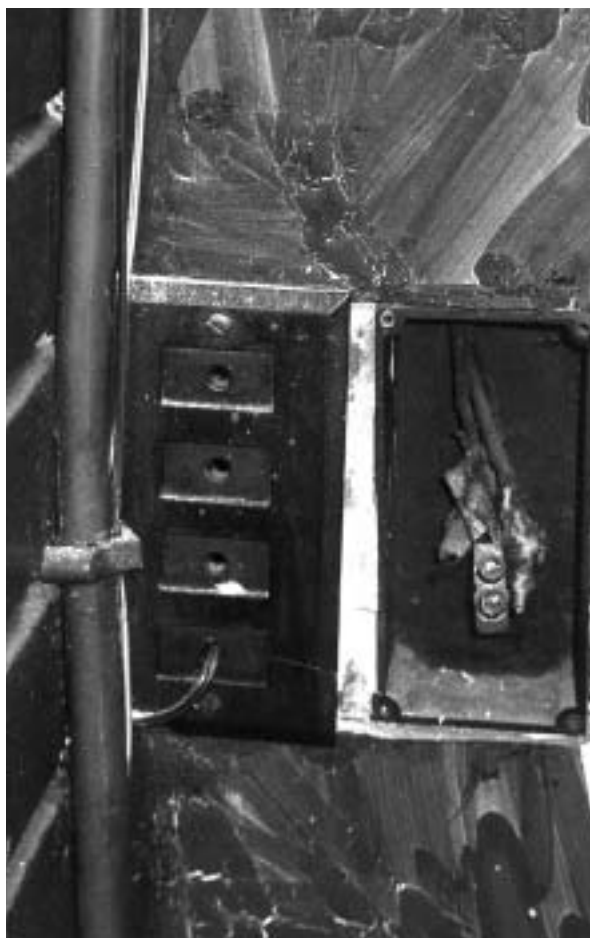
Fig. 2. Detalle de los daños sufridos, por instalación de cajetín eléctrico.

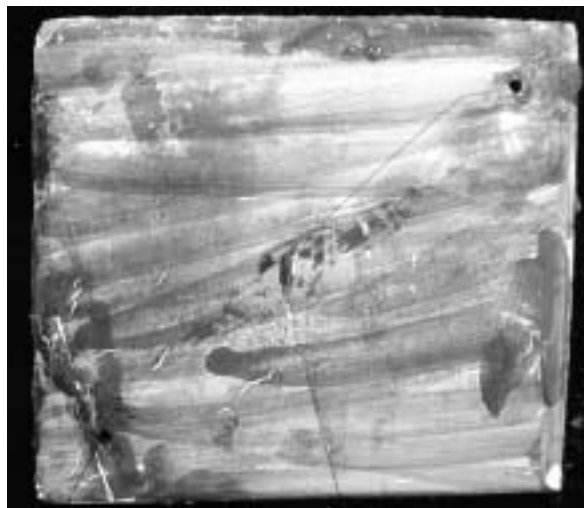
En general el estado de conservación del mural cerámico era bueno. Presentaba un alto grado de suciedad ambiental, principalmente en la parte superior, y suciedad por acumulación de grasa. Exhibía distintos tipos de roturas como consecuencia de diversas reformas eléctricas, como la pérdida del 40% de la superficie en una de las piezas, por haber sido seccionada para insertar un cajetín eléctrico (Fig. 2), así como distintos orificios causados para la aplicación de tacos y grapas que sustentasen el cableado eléctrico. En un 15% de la superficie del panel, se podía apreciar diversos daños como fracturas, agrietamientos y fisuras de la capa vítrea (Fig. 3.)

Fig. 3. Fragmento de la obra donde se aprecia suciedad ambiental y perforaciones para el cableado eléctrico.

A continuación se realizó la limpieza física de la superficie vítrea, con agua bidestilada y jabón neutro (New Des 5%) para eliminar la suciedad ambiental superficial. Para la eliminación de los restos de sustancias grasas se utilizó un 2A (agua, amoníaco) con un aporte de jabón neutro. Estos procesos se realizaron con el apoyo de medios mecánicos (cepillos, bisturí e hisopos).

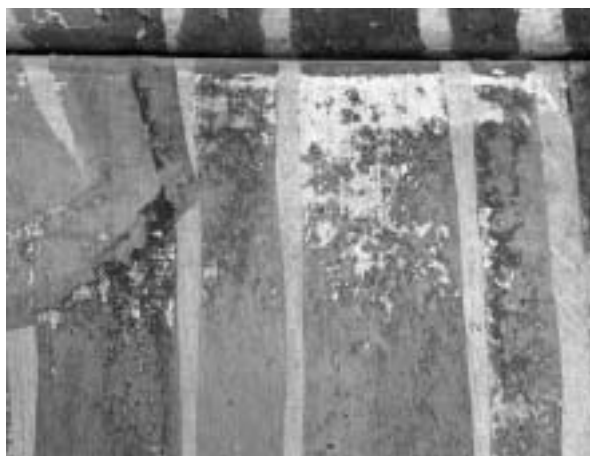
Lámina 3. Detalle del estado de pulverulencia de la película pictórica y velo blanquecino.

– Zonas localizadas con un velo blanquecino (Lám. 3) como consecuencia de las sales solubles cristalizadas provenientes de las humedades aportadas por el muro sustentante. Su ciclo de hidratación y recristalización provocó la descohesión del bizcocho y de la película pictórica en determinadas zonas, lo que contribuyó a la craquelación y disgregación de la película pictórica (Lám. 4-5)

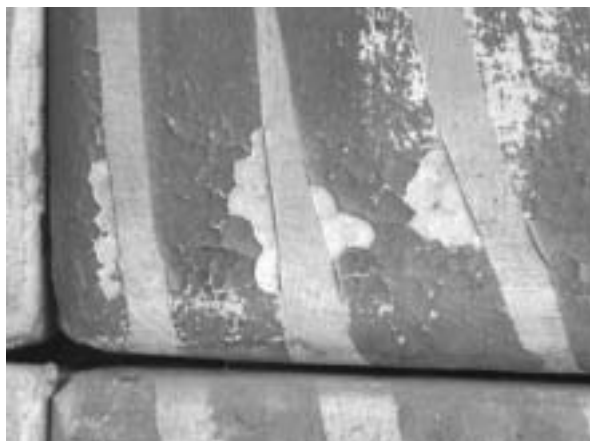
Lámina 4. Detalles de las craqueladuras y pérdidas de la capa pictórica.

Antes de cualquier tratamiento era necesario y urgente consolidar las zonas que presentaban craqueladuras y abolsamientos por ello se procedió a consolidar las zonas afectadas.

Tras diversas pruebas de productos consolidantes y métodos de aplicación, optamos por la aplicación de una resina acrílica en dispersión acuosa (Acril 33) al 10%, por el procedimiento minucioso y lento de la inyección, para ello se adhería un papel japonés en la zona afectada por impregnación del mismo consolidante para evitar desprendimientos o caídas de película pictórica (Lámina 8), a continuación se inyectaba el producto en el abolsamiento a través del papel procediendo al asentamiento mediante presión con una muñequilla de algodón (Lámina 9). En los casos donde no existía ningún abolsamiento se aplicó el consolidante mediante impregnación a pincel a través del mencionado sustentante.

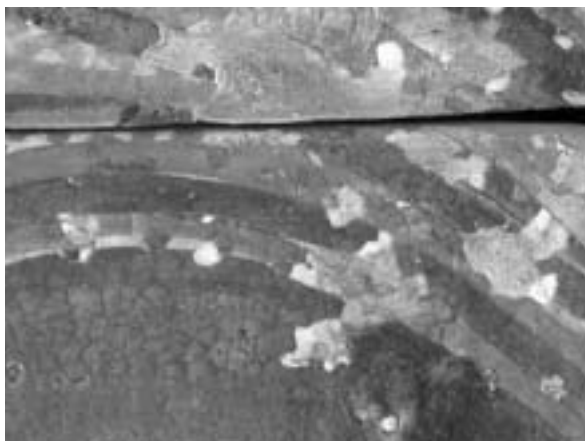
Lámina 5. Detalles de las craqueladuras y pérdidas de la capa pictórica.

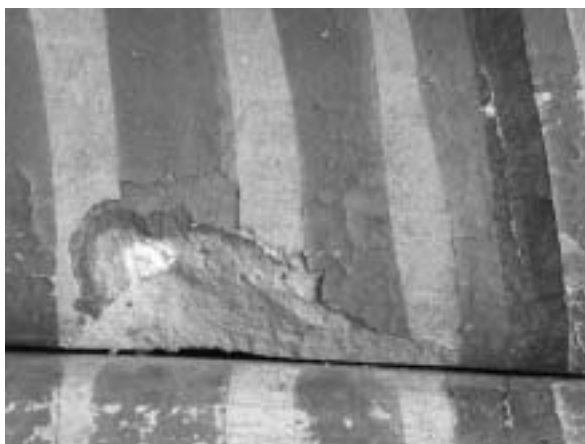
Lámina 6. Fragmentación provocada por acción de los caliches.

– Desprendimientos, provocados por los caliches o desgrasantes que debido a su aumento volumétrico. Golpes, grietas y fisuras. (Lám. 6)

Del mismo modo, en esta fase también se procedió al levantamiento de las zonas fracturadas y levantadas por la acción de los caliches, primeramente se adhería un papel japonés en la zona dañada para evitar cualquier pérdida y una vez seco éste y con ayuda de un bisturí era recortado en parte el papel por el perímetro de la fractura, comenzándose así la operación del levantamiento mediante palanca (Lám. 10). Tras eliminar los residuos e inertes que afectaban a la nivelación del fragmento, éste se adhería.

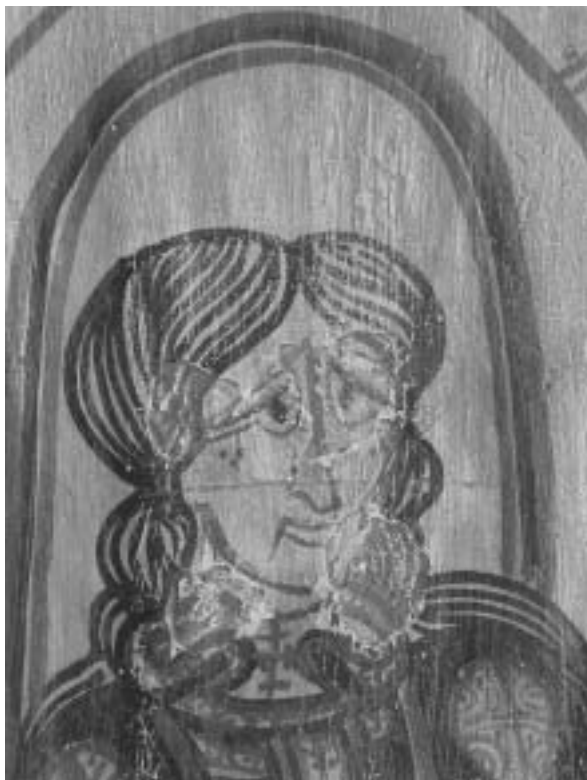
En cuanto a intervenciones anteriores, no se identificaron exceptuando una intervención del autor en la decoración de una de las piezas, debido probablemente a algún defecto de cocción que el artista rectificó posteriormente (Lám. 7)

Lámina 7. Reajuste de la decoración pictórica realizada por el autor.

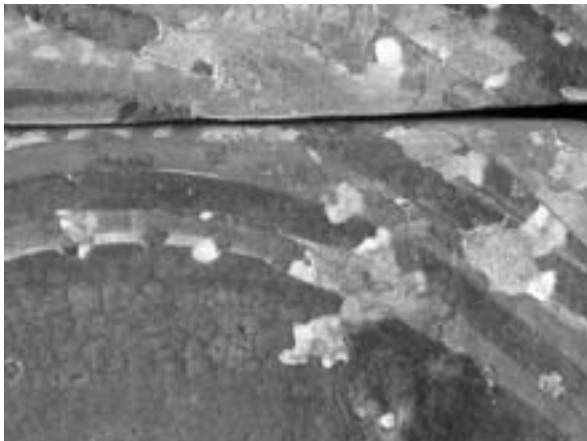
Lám. 10. Macrofotografía del levantamiento de un fragmento afectado por la acción de los caliches.

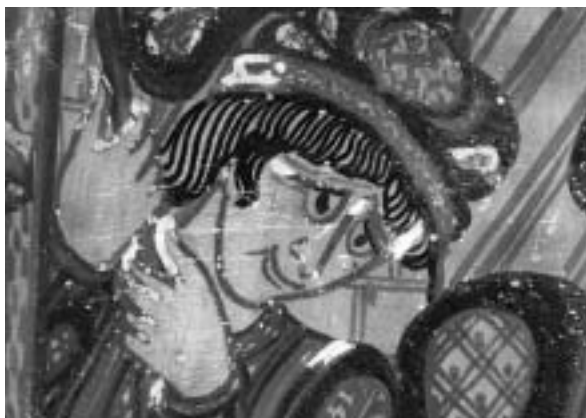
Lám. 16. Proceso de estucado.

Completada esta fase, y pudiéndose apreciar las múltiples lagunas pictóricas se procedió a nivelar volumétricamente las zonas dañadas, para ello se escogió un estuco en pasta sintética de base acuosa a base

de carbonato de calcio y sulfato de calcio natural, por su flexibilidad, buena adherencia y laboriosidad, aplicándolo de forma selectiva y con precisión sobre las zonas afectadas con la ayuda de espátulas. Respetados los tiempos de secado o fraguado del material aplicado, se procedió al retiro del excedente y nivelado de la obra por medios mecánicos con bisturís, trabajo de suma precisión ya que de él depende en gran medida que el estuco no enmascare ni oculte las zonas adyacentes de las partes afectadas de la obra. Sorprendente fue el resultado visible, pues se comprobó que las carencias pictóricas estaban en más del 30% del conjunto de la obra. (Lám.16 y 17)

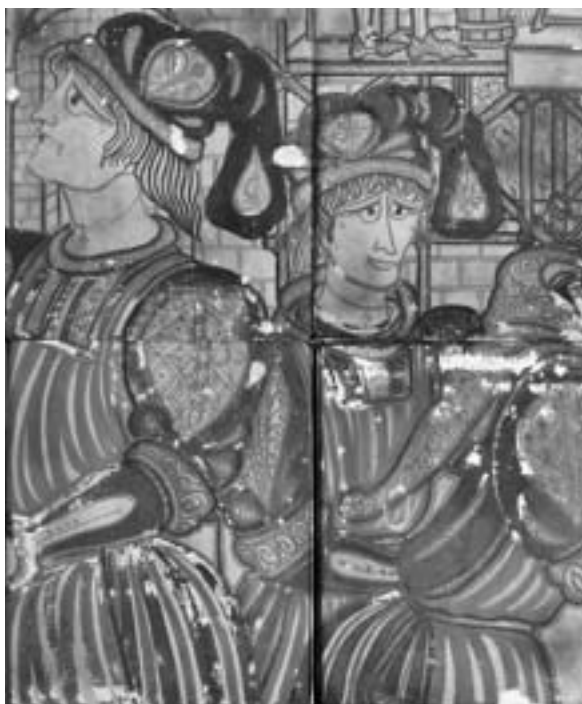
Lám. 17. Composición inicial (Lám. 2) tras el proceso de estucado.
