PROCESO DE RESTAURACIÓN DE UN MURAL AZULEJERO DE JOAQUÍN MICHAVIDA

*Begoña Carrascosa Moliner
Ana Christina Oliveira de Araújo
Montserrat Lastras Pérez*

RESTAURACIÓN DEL MURAL CERÁMICO DE SOCARRATS DEL COLEGIO OFICIAL DE ARQUITECTOS DE VALENCIA

*Begoña Carrascosa Moliner
Montserrat Lastras Pérez*

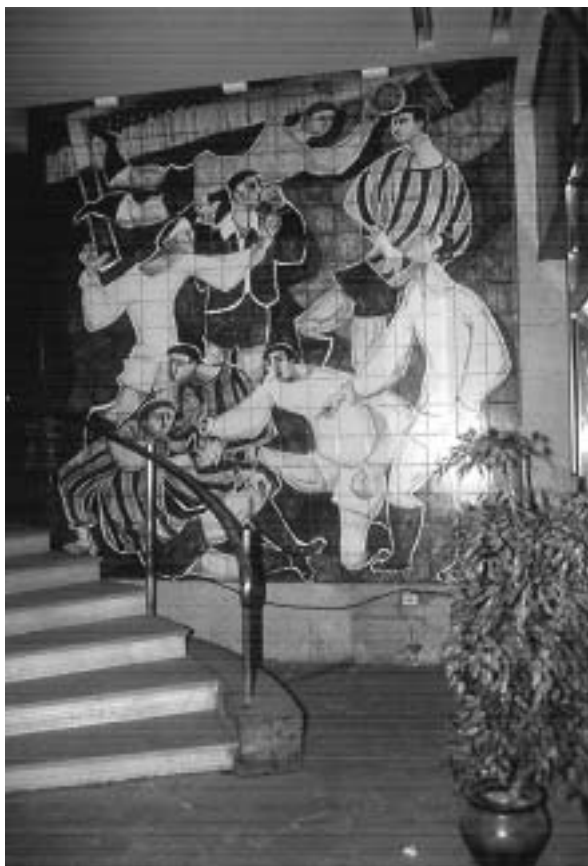
La obra de cerámica vidriada, ejecutada en 1955 por el pintor Joaquín Michavila, estaba ubicada en la extinta Cafetería Noel de la Calle Periodista Azzati de la ciudad de Valencia, junto a la escalera de subida a los locales de loterías y apuestas deportivas. (Fig. 1).

Fig. 1. Fotografía inicial de la obra.

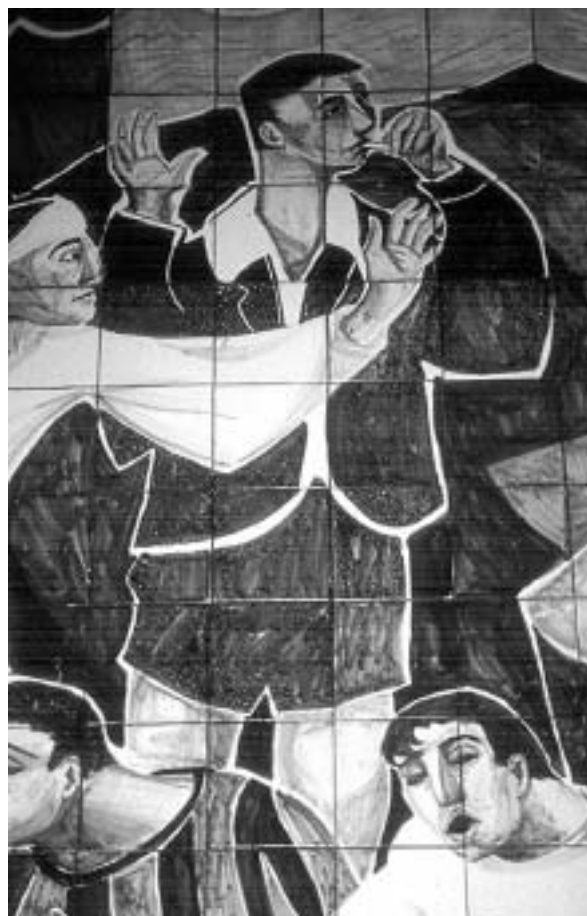
Fig. 4. Detalle de una de las figuras principales una vez concluidos los procesos de conservación y restauración de la obra.

A continuación se realizó la limpieza física de la superficie vítrea, con agua bidestilada y jabón neutro (New Des 5%) para eliminar la suciedad ambiental superficial. Para la eliminación de los restos de sustancias grasas se utilizó un 2A (agua, amoníaco) con un aporte de jabón neutro. Estos procesos se realizaron con el apoyo de medios mecánicos (cepillos, bisturí e hisopos).

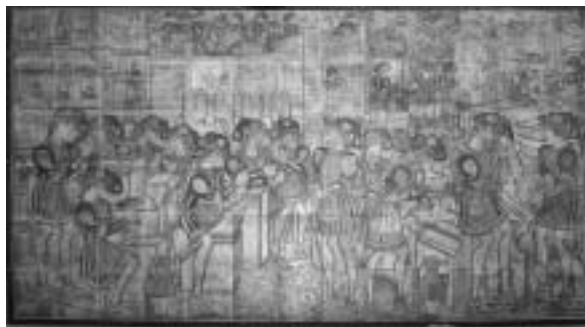
Lámina 1. Estado Inicial de la obra.

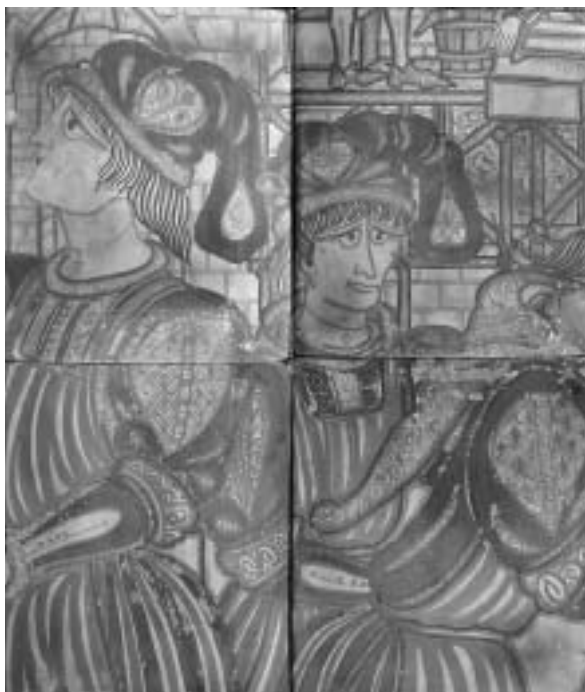
Lámina 2. Detalle de una de las composiciones del panel en su Estado Inicial.

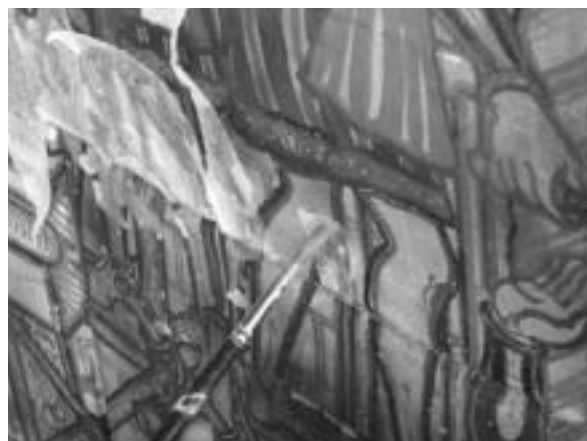
Conviene señalar que se pudieron distinguir entre los pigmentos utilizados por el artista distintos niveles de conservación, las decoraciones realizadas con tonos tierras se encontraban en un óptimo estado, mientras que los trazos realizados con óxido de manganeso presentaban un importante deterioro de pulverulencia. Las zonas más afectadas se consolidaron

Lámina 8. Consolidación mediante impregnación.

mediante impregnación de dicha sustancia al 5% directamente sobre la zona dañada.

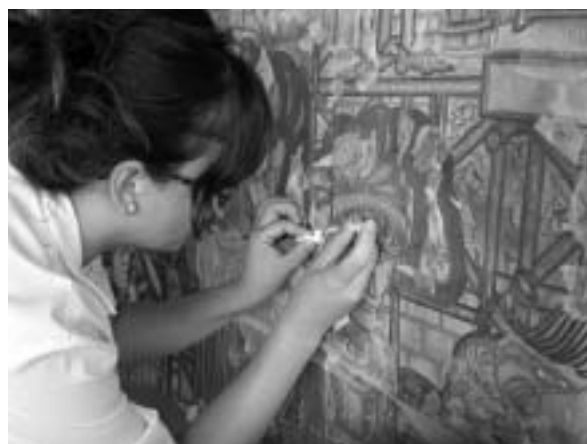
Lámina 9. Instantánea del proceso de consolidación mediante inyección.

Tras diversas pruebas de productos consolidantes y métodos de aplicación, optamos por la aplicación de una resina acrílica en dispersión acuosa (Acril 33) al 10%, por el procedimiento minucioso y lento de la inyección, para ello se adhería un papel japonés en la zona afectada por impregnación del mismo consolidante para evitar desprendimientos o caídas de película pictórica (Lámina 8), a continuación se inyectaba el producto en el abolsamiento a través del papel procediendo al asentamiento mediante presión con una muñequilla de algodón (Lámina 9). En los casos donde no existía ningún abolsamiento se aplicó el consolidante mediante impregnación a pincel a través del mencionado sustentante.

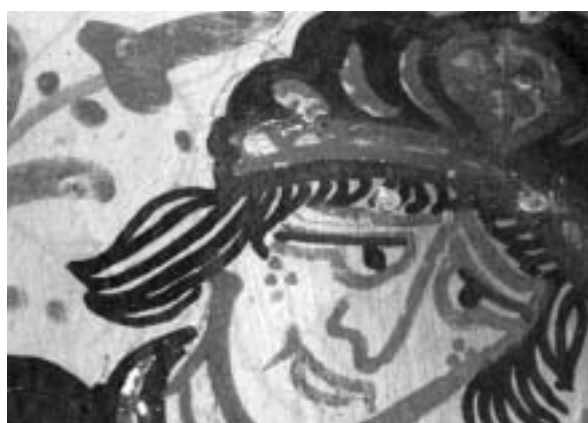
Lám. 15. Detalle donde se aprecia el dibujo preparatorio con lápiz de grafito.

Con este proceso, salieron a la luz distintos aspectos no visibles hasta el momento en la obra, como la utilización de lápiz de grafito, sistema empleado por el autor para el encaje del dibujo, el efecto de envejecimiento efectuado en distintas zonas del panel y los cambios cromáticos sufridos en las piezas debido a las diversas hornadas realizadas durante la ejecución del conjunto cerámico (Lám. 15)

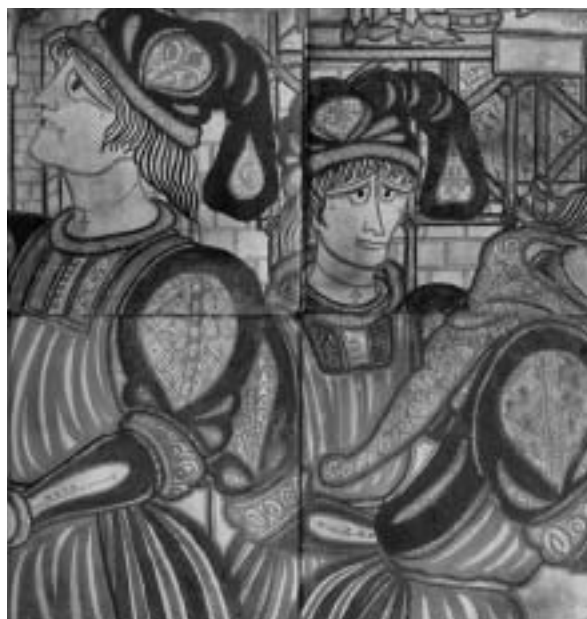
Lámina 19. Composición inicial (Lámina 2 y 17) tras los procesos de restauración.

mática que se disponen, se eligió la ilusionista, por adecuarse mejor a los pequeños tamaños de las lagunas y al tipo de estilo pictórico. Debido al aspecto mate de la obra, el resultado final debía ser el mismo, en consecuencia la elección de los materiales reintegrantes viene dada por esta característica. Para conseguir en una sola acción el tono, la apariencia y la protección se emplearon pigmentos naturales de alta calidad aglutinados con un barniz sintético mate (Láminas 18, 19 y 20).

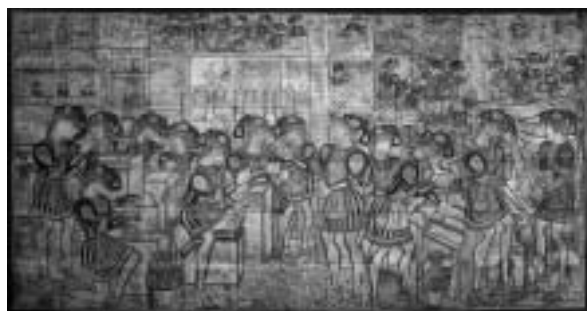
Lámina 20. Estado Final de la obra tras la intervención.
